テストタロウ氏宅増改築にともなう事前調査

業務	× × による設計、建築 EN 13187 に準拠
----	------------------------------

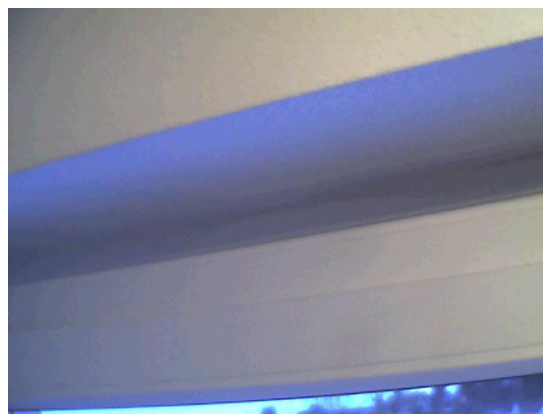
ファイル:
室内通風孔.BMT

画像パラメータ:
放射率: 0.95
反射温度: [° C]: 20.0

測定対象	温度 [° C]	放射率	反射温度 [° C]	備考
最低温度位置 1	9.8	0.95	20.0	-
